Montážní lepidlo na parapety, Protokol o zkoušce - korozní odolnost a mrazuvzdornost

**o zkoušce mrazuvzdornosti, přídržnosti před
a po zkoušce mrazuvzdornosti**

o zkouškách protikorozní odolnosti vůči kondenzační vodě

Zkušební vzorek: **Titanzinkové a zinkové plechy (bez ošetření a po ošetření dlouhodobým základním antikorozním nátěrem) slepené lepidlem Montážní lepidlo na parapety**

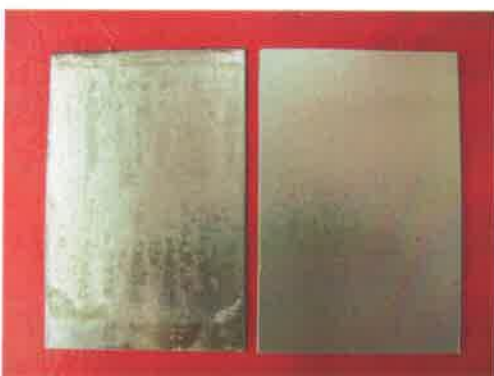
Obrázek č. 1 – Porovnání vrchní strany titanzinkového plechů po expozici(nalevo) s etalonem

Ani u jednoho typu exponovaného plechu se nevyskytly puchýře ani koroze. U titanzinkového plechu neošetřeného Dlouhodobým základním antikoročním nátěrem došlo po expozici v kondenzační komoře k oxidaci povrchu (vytvoření bílého povlaku - viz Obrázek č. 1 a č. 6). Z obrázků č. 3, 4, 7 a č. 8 je vidět, že Montážní lepidlo na parapety nemá vliv na vznik koroze u ošetřených a neošetřených dodaných plechů.

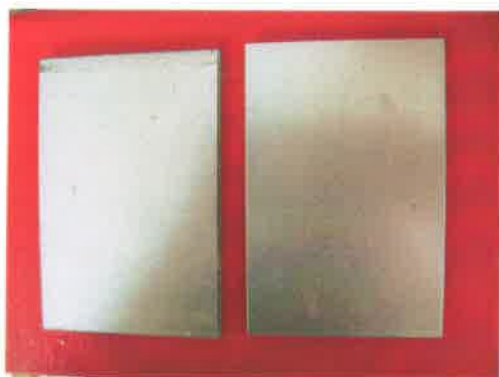
Obrázek č. 2 – Porovnání vrchní strany pozinkovaného plechu po expozici(nalevo) s etalonem

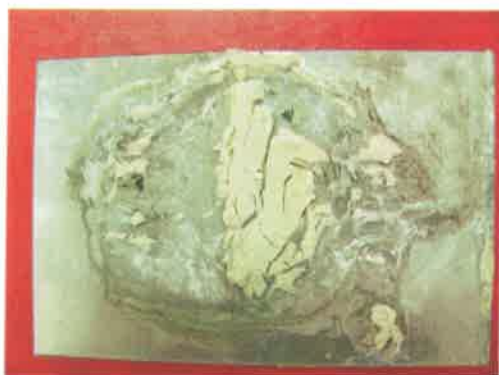
Obrázek č. 3 – Titanzinkový plech s lepidlem po expozici

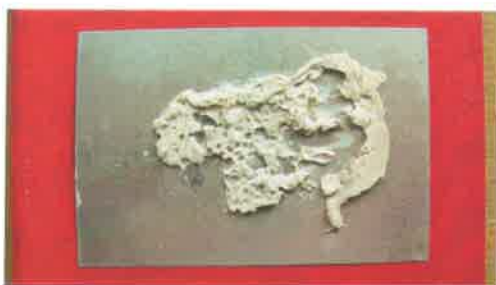
Obrázek č. 4 – Pozinkovaný plech s lepidlem po expozici

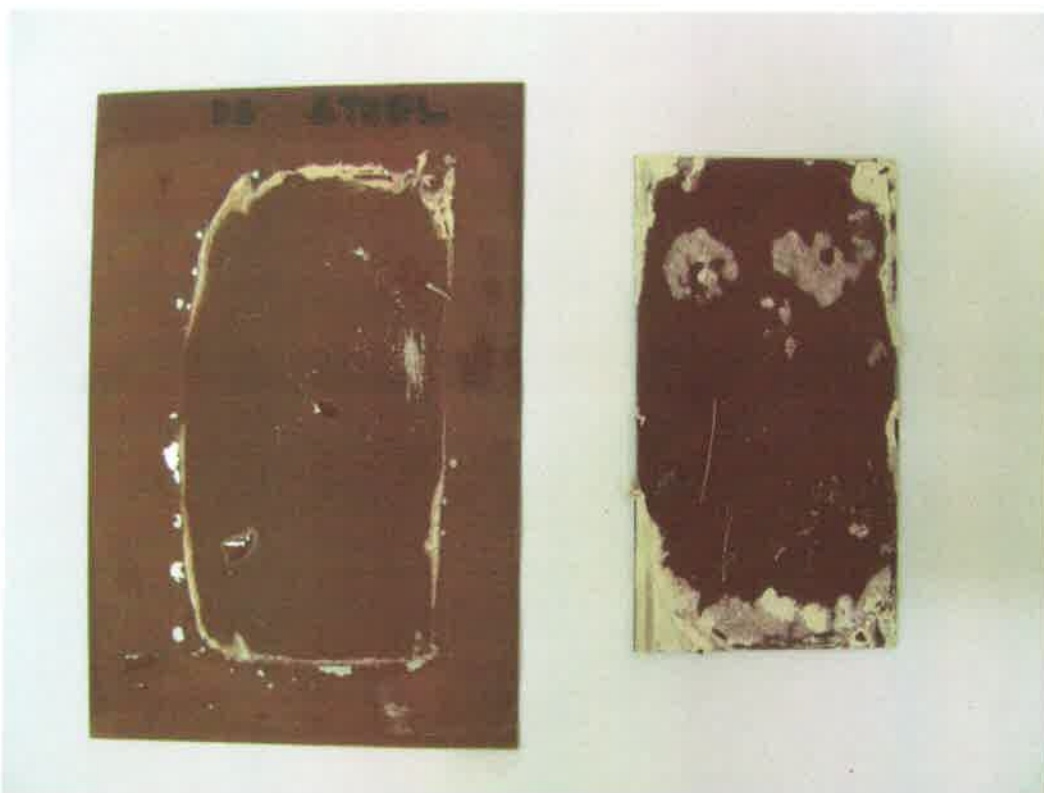
Obrázek č. 7 – Pozinkované plechy po odtržení a omytí vodou po expozici v komoře
